INFORME DE AUDITORÍA

**ACTIVIDAD ADMINISTRATIVA
No. UDAI-FODES-002-2025-01**

**VERIFICACIÓN FÍSICA AL PROYECTO:
CONSTRUCCIÓN SISTEMA DE ALCANTARILLADO SANITARIO
CASERÍO NAZARETH, ALDEA ZACULEU CENTRAL,
HUEHUETENANGO, HUEHUETENANGO
EVENTO DE LICITACIÓN FODES-L-013-2023
NUMERO DE OPERACIÓN GUATECOMPRAS -NOG- 19784341
AL 27 DE FEBRERO DE 2025**

**INFORME DE SUPERVISIÓN DE PROYECTOS
SECCIÓN DE SUPERVISIÓN
DEPARTAMENTO DE PROYECTOS
SUBDIRECCIÓN TÉCNICA DE DESARROLLO**

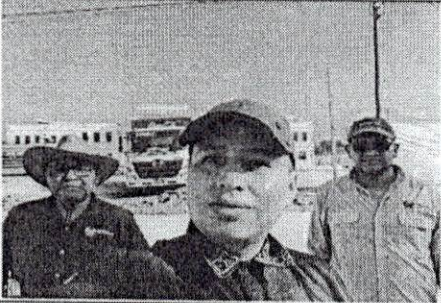
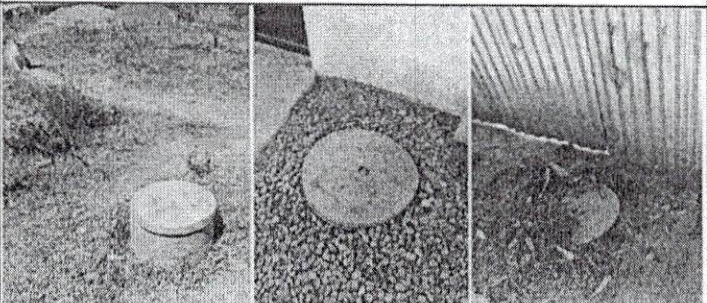
FOTOGRAFÍAS		FECHA DE FOTOGRAFÍAS	26/02/2025 - 27/02/2025
Descripción de la fotografía:		Descripción de la fotografía:	
Recorrido y medición del proyecto en acompañamiento del personal de auditoría interna.		Conexiones domiciliarias, las cuales están señalizadas por el COCODE del lugar para llevar un mejor registro de las unidades instaladas.

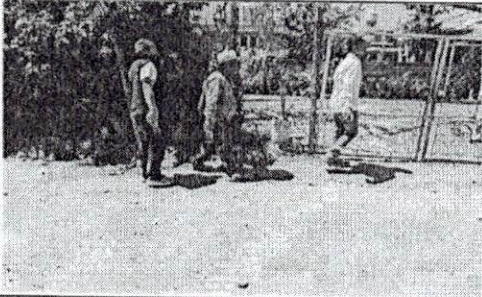
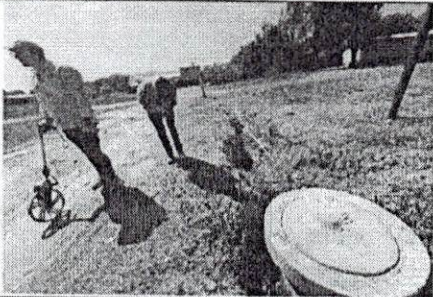
Descripción de la fotografía:		Descripción de la fotografía:	
Acompañamiento del presidente del COCODE del lugar y representante de la empresa.		Línea de tubería instalada y pozo de visita. Este tramo quedó pendiente de rellena debido a la suspensión del proyecto.

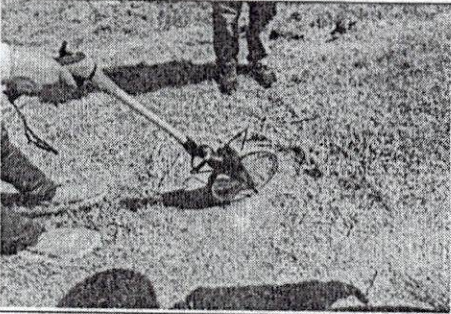
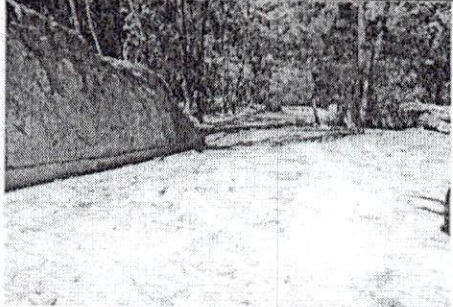
Descripción de la fotografía:		Descripción de la fotografía:	
Medición de la línea de central donde se colocó la tubería para el alcantarillado sanitario.		Línea de conducción hacia la planta de tratamiento de aguas residuales del proyecto.
